Asbest

Was Sie als Hauseigentümer
alles darüber wissen müssen

Haben Sie Asbest im Haus?

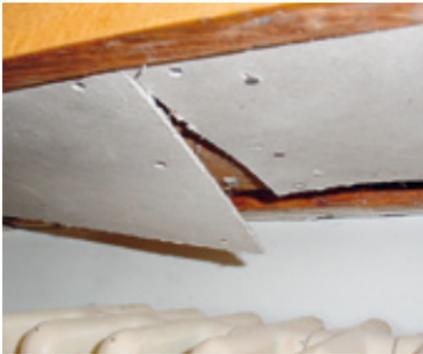
Asbesthaltige Leichtbau- platten (z. B. Brandschutzverkleidung)

• Platten hinter Verkleidungen	Nutzung	
• Offen zugängliche Platten in Wohn-, Aufenthalts- und Bastelräumen	Nutzung	
• Demontage oder bearbeiten der Platte		Bearbeitung

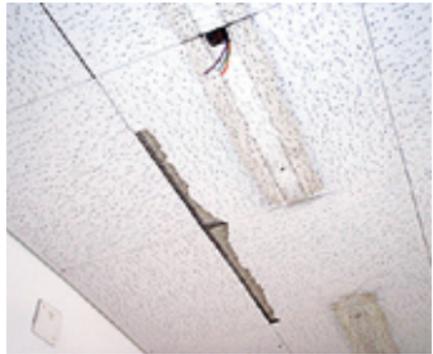
Deckenplatte (z. B. Akustikdecke)

• Unbeschädigt	Nutzung	
• Beschädigte Platten	Nutzung	
• Ausbau / Demontage der Platten • Bearbeiten der Platten • Unterhalt an Beleuchtung		Bearbeitung

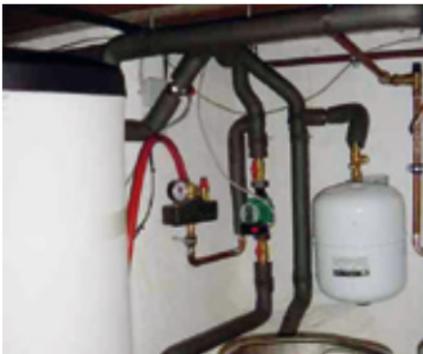
Asbesthaltige Rohr- und Kesselisolation

• Unbeschädigte Isolation	Nutzung	
• Beschädigte Isolation	Nutzung	
• Arbeiten an Leitungen und Kessel		Bearbeitung

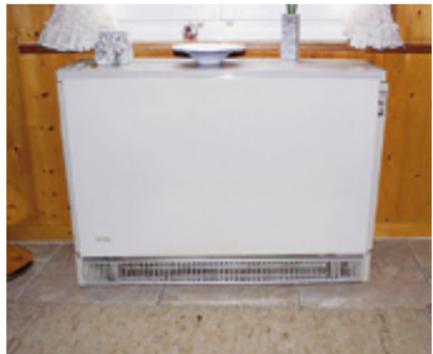
Elektrospeicherofen / Elektroboiler

Nutzung	
• Ausbau / Demontage des Gerätes (ohne Öffnen)		Bearbeitung
• Ausführen von Arbeiten am offenen Gerät • Öffnen des Gerätes • Zerlegen des Gerätes		Bearbeitung

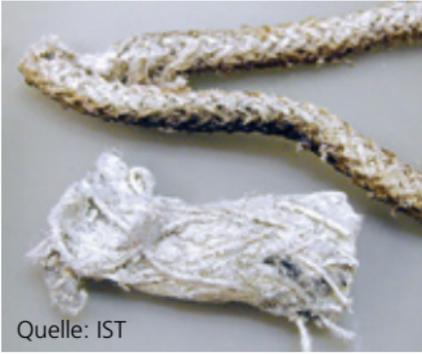
Dichtungsschnüre

z. B. bei Öfen oder Cheminées

Nutzung	
• Jegliches Bearbeiten		Bearbeitung

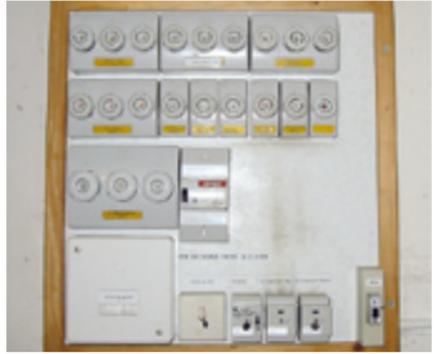
Elektrotableau (im Innern mit schwach gebundenen Platten isoliert)

• Auswechseln von Sicherungen	Nutzung	
• Arbeiten am Tableau		Bearbeitung
• Demontage des Tableaus		Bearbeitung

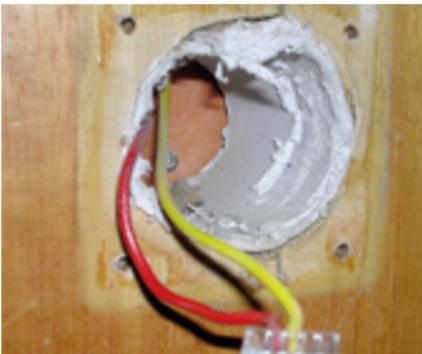
Steckdosen / Lichtschalter

Isolation (schwach gebundene Platten)

Nutzung	
• Entfernen der Abdeckplatte		Bearbeitung
• Demontieren der Steckdose / des Lichtschalters		Bearbeitung

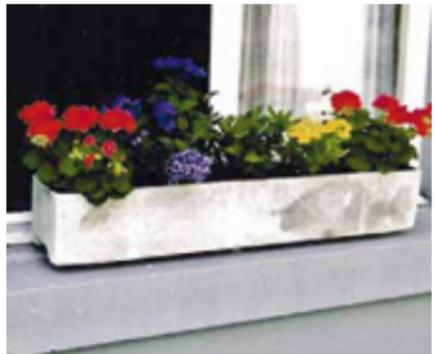
Formstücke aus Asbestzement

Nutzung	
• Reinigung mit Besen oder weicher Bürste		Bearbeitung
• Schneiden, Bohren, Fräsen		Bearbeitung
